# **ANEXO I**

## **REDE DE REFERÊNCIA CADASTRAL MUNICIPAL**

## **MONOGRAFIA DE MARCOS GEODÉSICOS**

**ABRIL/2024**

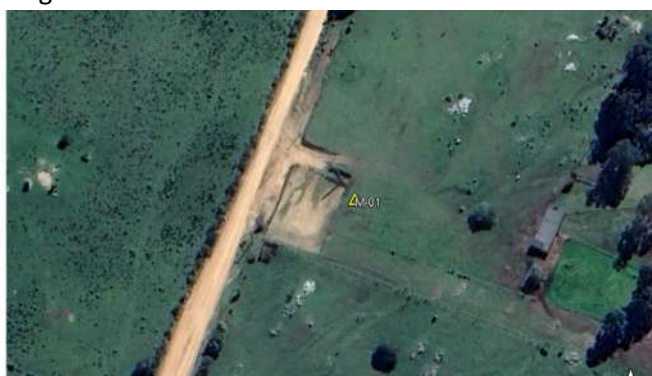
### Imagem Panorâmica:

**Vértice: M-01**

Chapa fixada em afloramento rochoso.

Após o término da Rua Conrado Ernani Bento a 900 metros está localizada a esquerda, atrás da mangueira do carregador do CTG Sinuelo Sede Campeira, na Estrada que liga Canguçu ao Posto Branco.

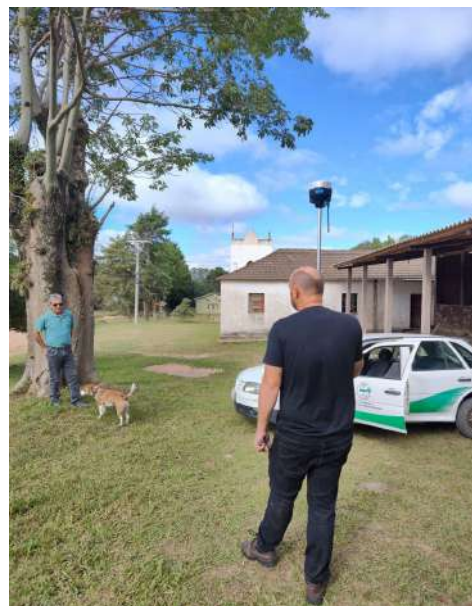
Foto do local:

**Vértice: M-02**

Chapa fixada em pedra

Chapa fixada em pedra em frente ao salão da comunidade São Paulo da Lagoa dos Pereiras.

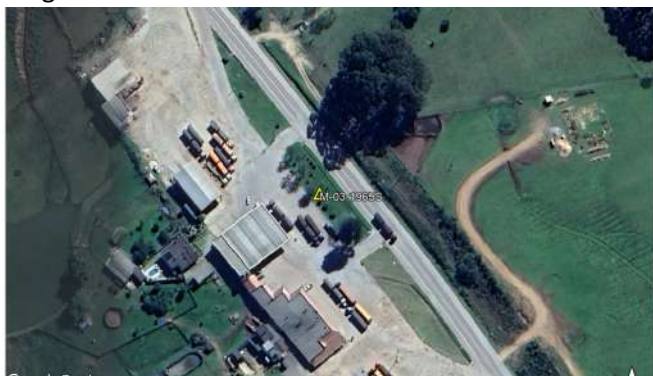
### Imagem Panorâmica:

**Vértice: M-1965S**

Chapa fixada em base de concreto, marco referência de nível do IBGE, 1965S.

Localizado no canteiro central, lado esquerdo em frente a posto de combustíveis no Km 124 para quem trafega na Rodovia BR 392 sentido Santana da Boa Vista/RS

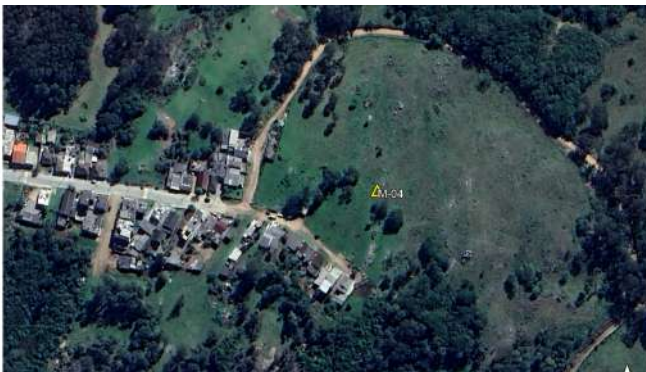
#### Imagem Panorâmica:

**Vértice: M-04**

Chapa fixada no marco do perímetro urbano do Município de Canguçu.

Ao final da Rua Waldeci dos Santos Ávila, após uma figueira, entra em uma porteira de arame, o marco se localiza a 50 metros a leste.

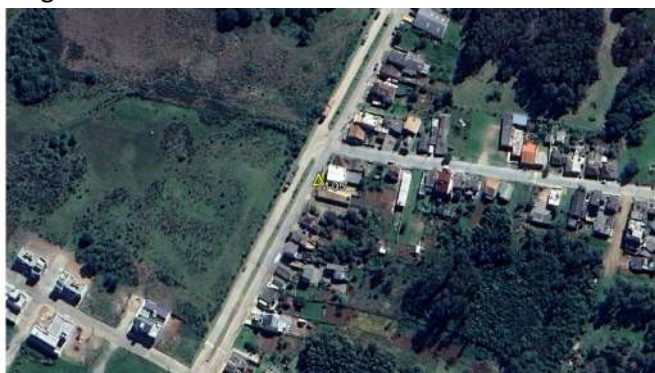
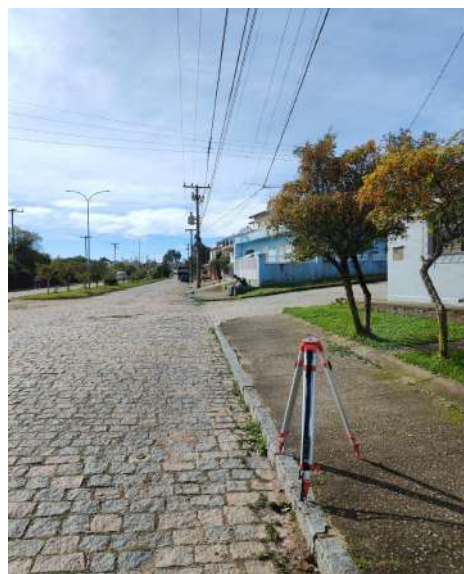
**Vértice: M-05**

Chapa fixada no passeio público.

Na Avenida Conrado Ernani Bento após o cruzamento da Rua Vera Lúcia Schiavon está localizada no passeio público bem próximo ao entroncamento com a Rua Waldeci dos Santos Ávila.

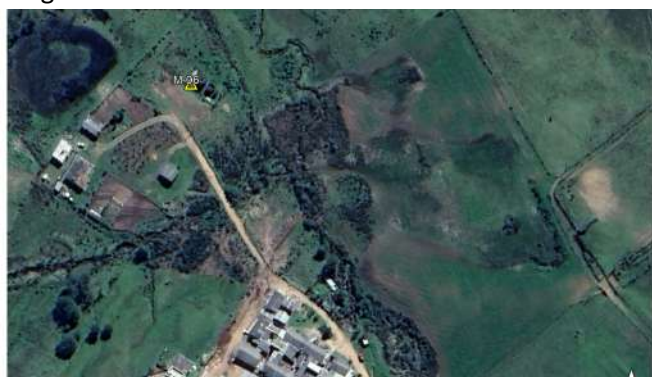
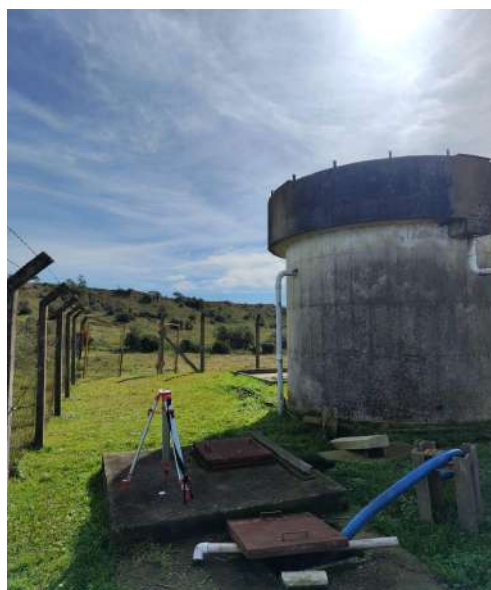
**Vértice: M-06**

Chapa fixada em base de concreto.

Ao final da Rua Olavo Gomes Duarte, entra em servidão local em direção a ETE da Vila Zezeco Pereira, localizado dentro da ETE.

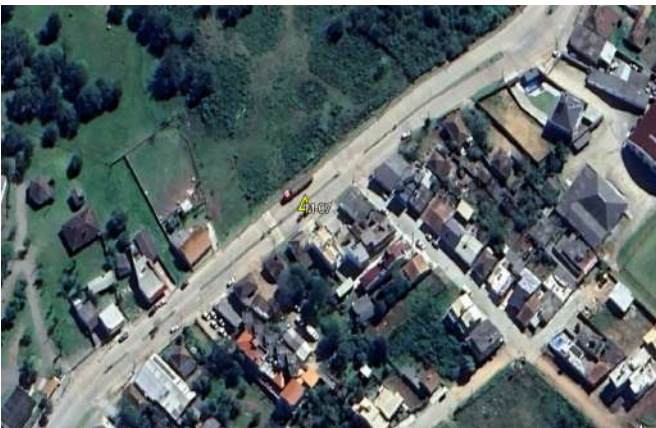
### Imagem Panorâmica:

**Vértice: M-07**

Chapa fixada no meio-fio do canteiro central.

Localizado na Rua Conrado Ernani Bento, próximo ao entroncamento com a Rua Nelson Otto.

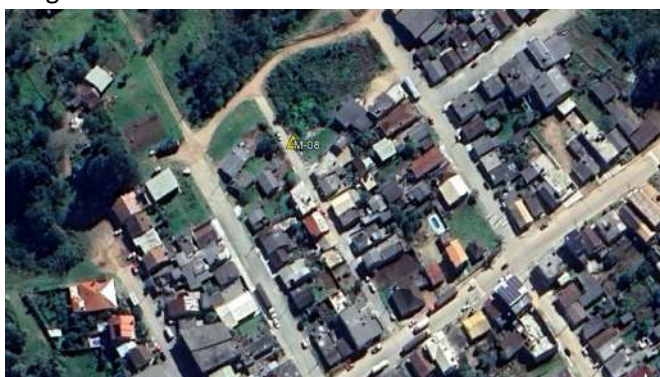
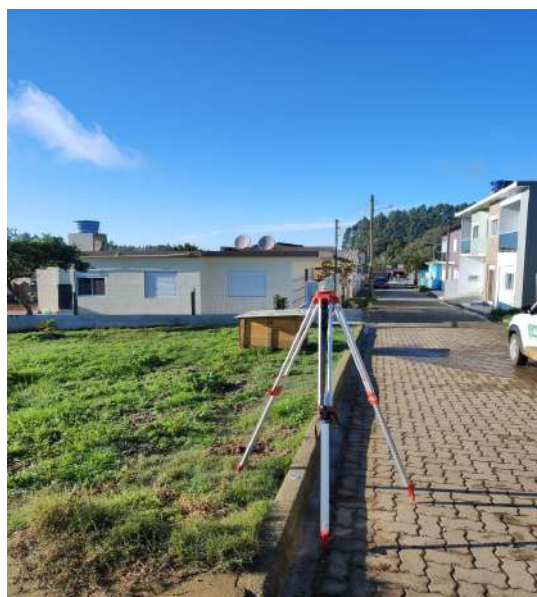
**Vértice: M-08**

Chapa fixada no meio-fio de concreto.

Ao final da Rua Álvaro Pereira de Almeida a 100 metros a noroeste da Rua Guido Otto, em frente a área institucional do Município.

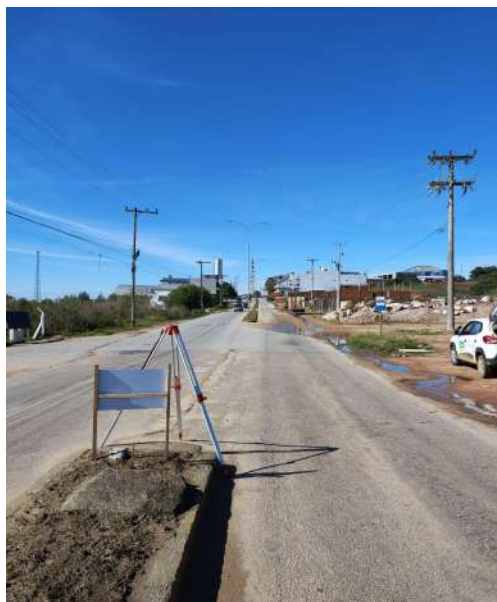
**Vértice: M-09**

Chapa fixada no meio-fio do canteiro central.

Para quem vai em direção a Rodovia RS 265 o marco está localizado no canteiro central, perto da rótula.

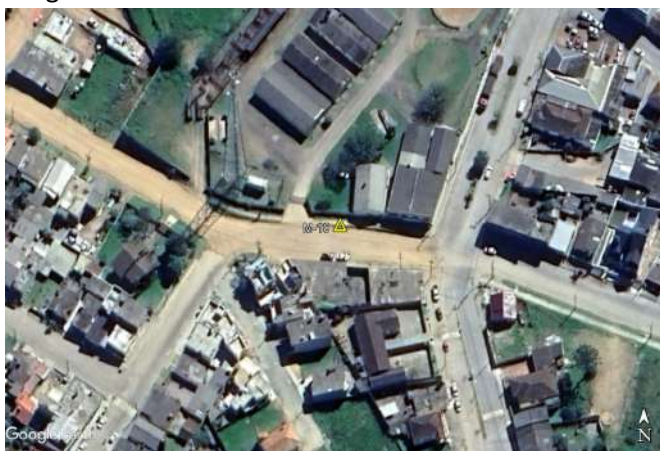
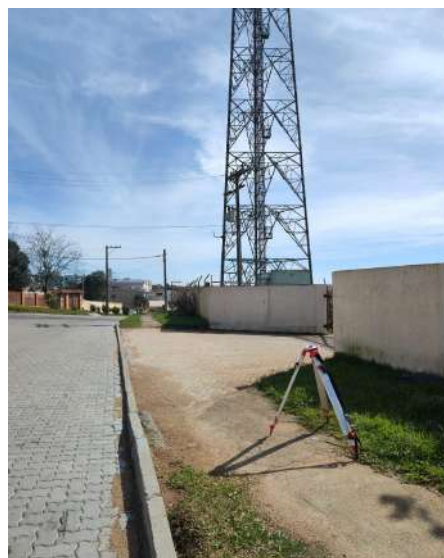
**Vértice: M-10**

Chapa fixada no passeio público.

Localizado na Avenida Fernando Ferrari, entre a Avenida Conrado Ernani Bento e o portão lateral do Sindicato Rural de Canguçu.

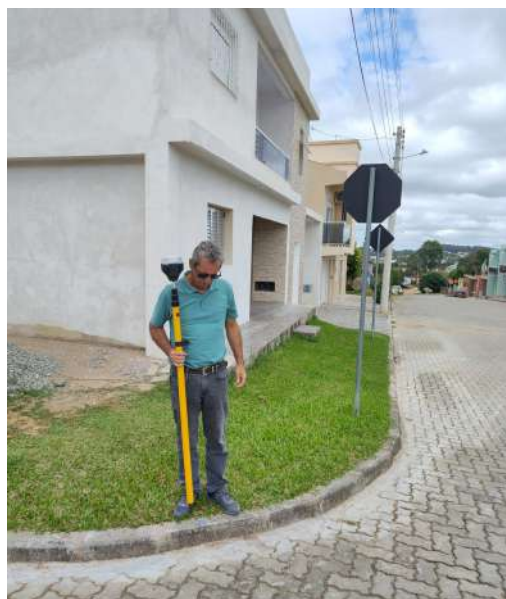
Foto do local:

**Vértice: M-12**

Chapa fixada no meio-fio.

Chapa fixada na esquina da Rua Gentil Goularte da Silveira com Avenida Fernando Ferrari.

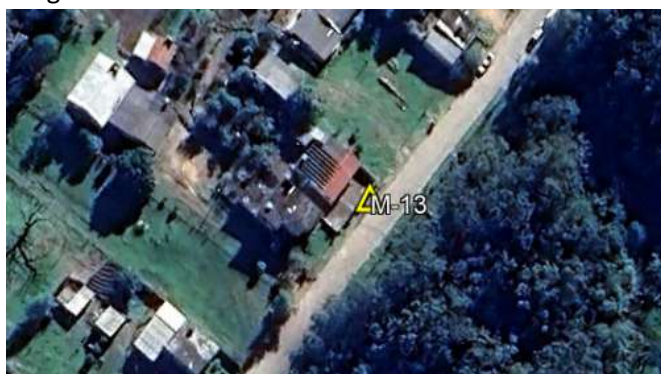
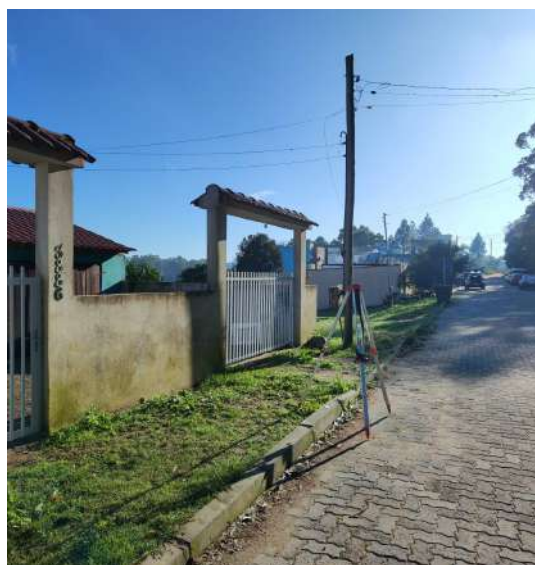
**Vértice: M-13**

Chapa fixada no meio-fio.

Chapa fixada no prolongamento da Rua Getúlio Vargas, em frente a edificação nº 3886.

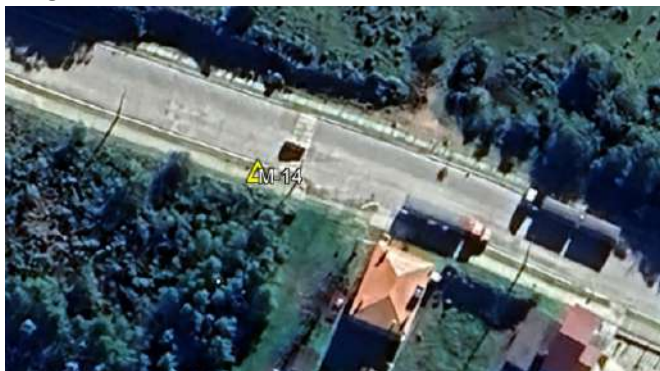
### Imagem Panorâmica:

**Vértice: M-14**

Chapa fixada no passeio público.

Chapa fixada na Avenida Fernando Ferrari, próximo à edificação nº 1179, junto a uma rampa no passeio público.

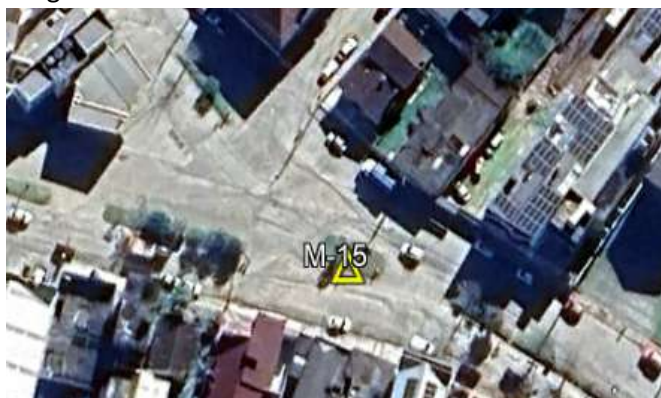
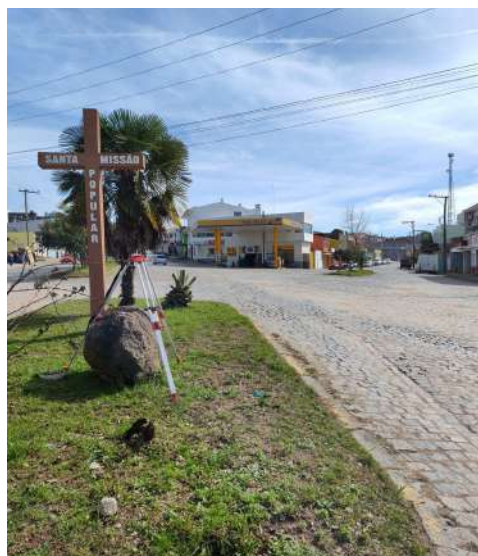
**Vértice: M-15**

Chapa fixada em pedra.

Chapa fixada no canteiro central do entroncamento entre a Avenida Vinte de Setembro, Rua Manoel Pompílio da Fonseca e Rua Conrado Ernani Bento.

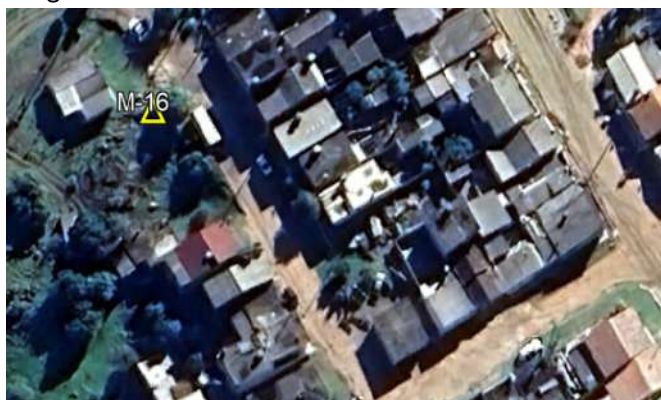
**Vértice: M-16**

Chapa fixada em pedra.

Chapa fixada na Rua Orlando Mario Farina em afloramento rochoso próximo as antenas de telecomunicação.

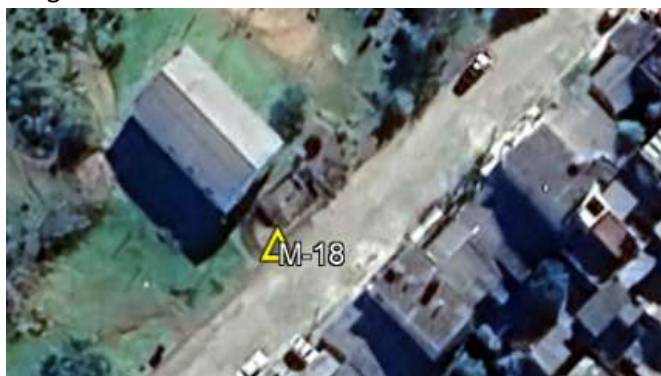
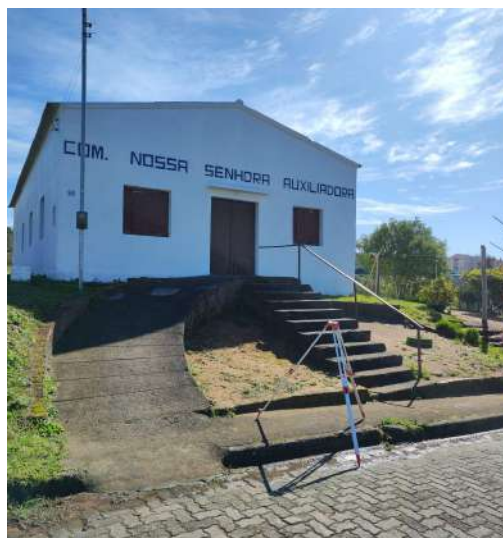
**Vértice: M-18**

Chapa fixada no meio-fio.

Chapa fixada na Rua Manoel Alves Jorge em frente à edificação religiosa.

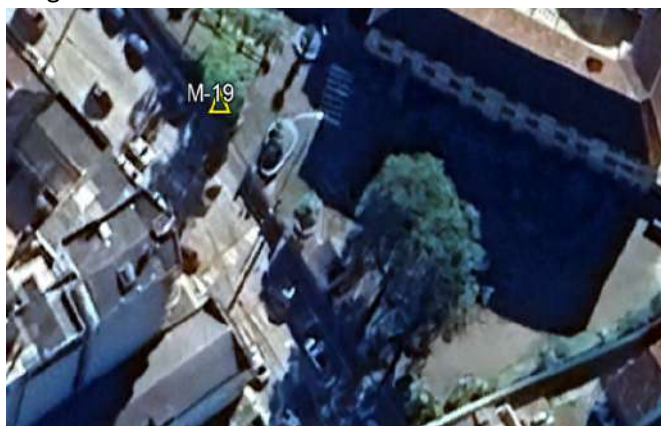
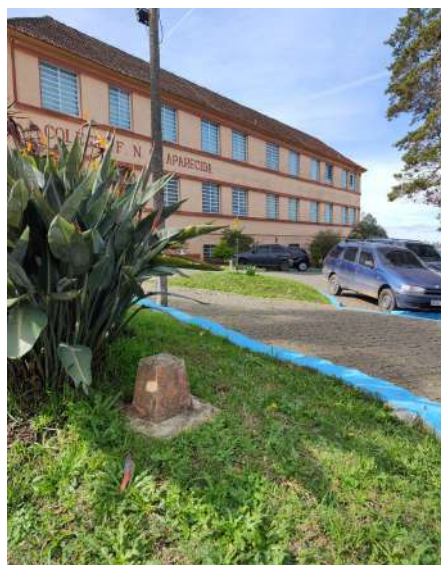
**Vértice: M-19**

Chapa fixada em antigo marco IBGE, que foi deslocado de seu local original quando reformado os canteiros do colégio.

No canteiro ao lado do portão de saída do Colégio Franciscano Nossa Senhora Aparecida.

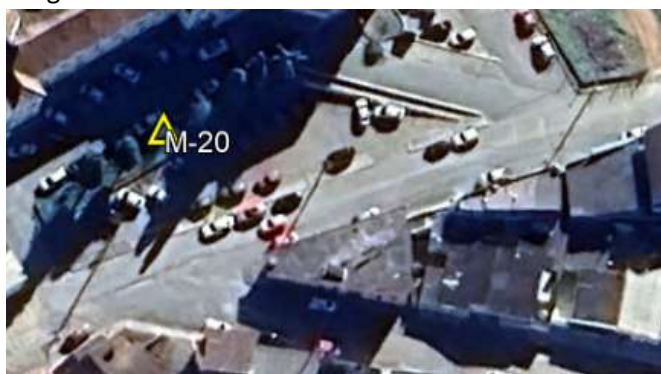
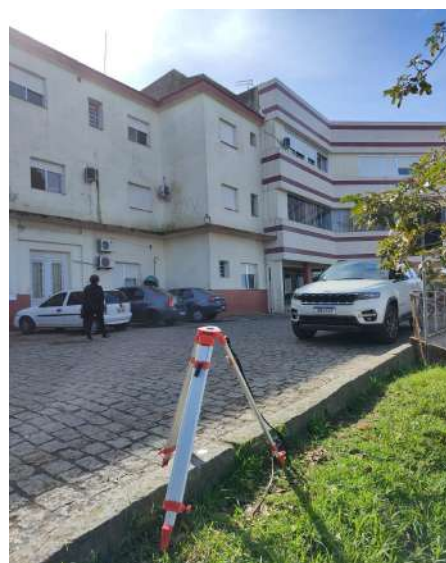
**Vértice: M-20**

Chapa fixada no meio-fio.

Subindo a rampa do Hospital de Caridade de Canguçu, o marco está à direita, em local de estacionamento restrito.

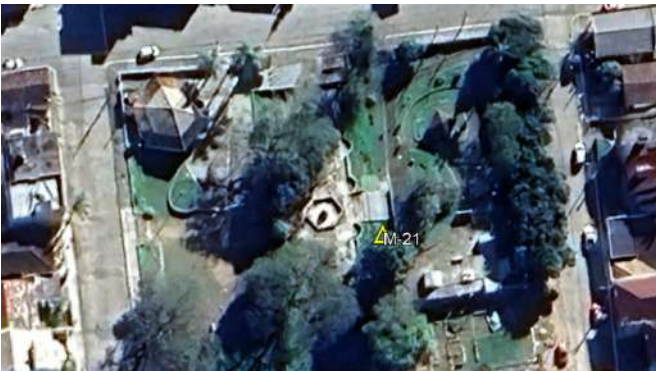
Imagem Panorâmica:

**Vértice: M-21**

Ao meio da praça, descem as escadas do chafariz onde está o monumento a onça acanguaçu.

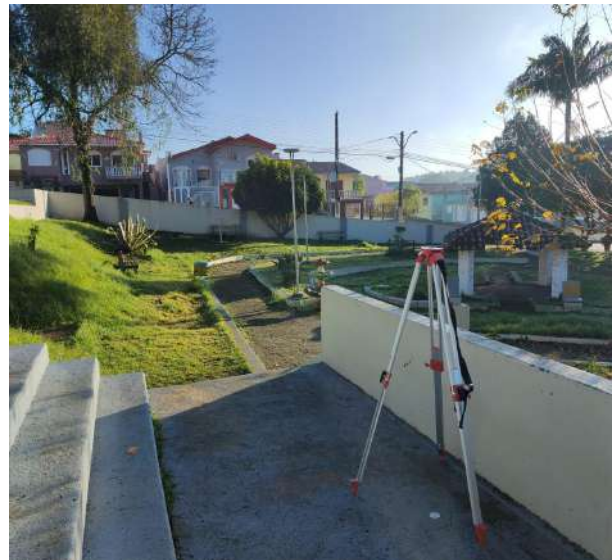
Foto do local:

Chapa fixada em piso de concreto.

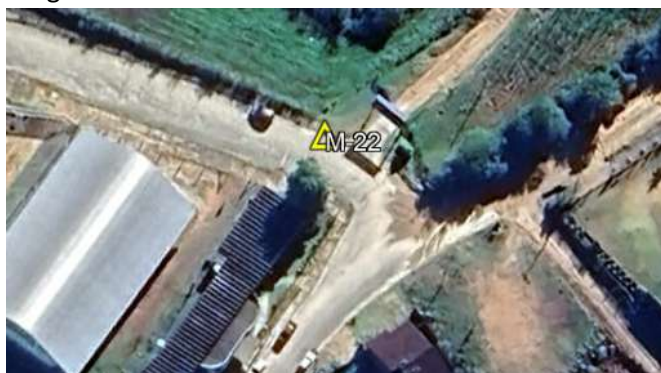
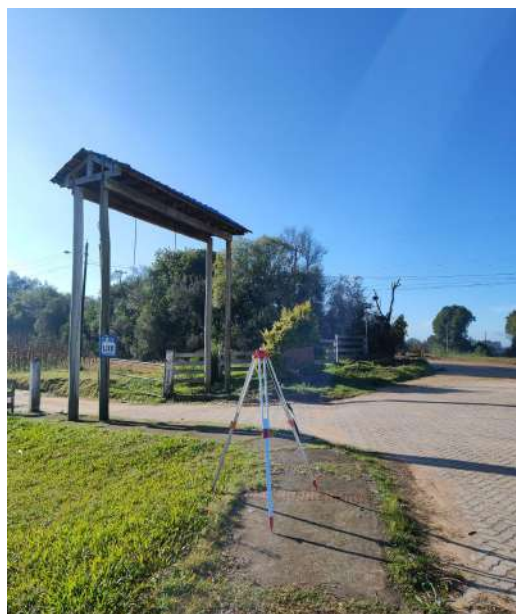
**Vértice: M-22**

Chapa fixada no passeio público.

Ao lado do pórtico de entrada do Centro de Convenções CETAC.

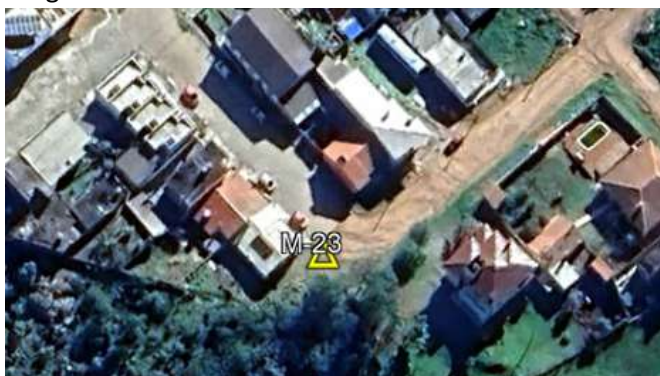
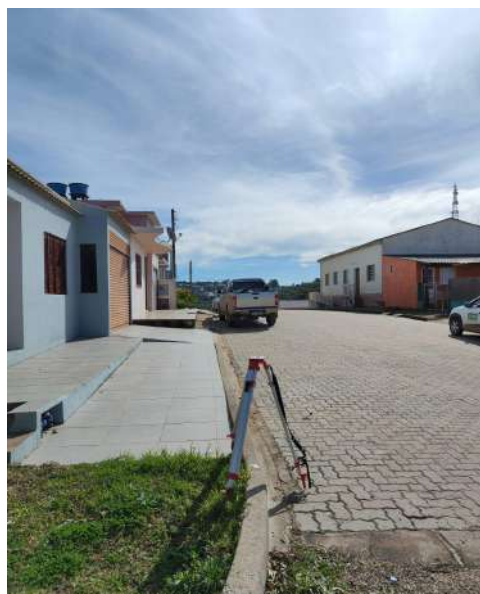
**Vértice: M-23**

Chapa fixada no meio-fio.

Localiza-se no entroncamento das Ruas Francisco Duarte Ribeiro e Rua Coronel Júlio Limeira.

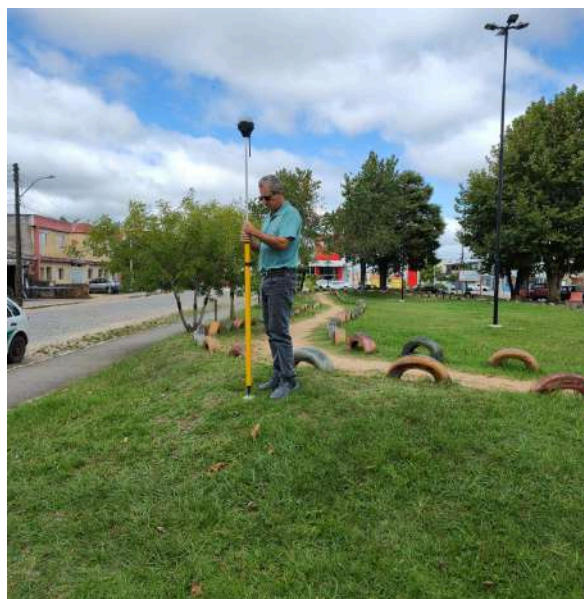
#### Foto do local:

**Vértice: M-24**

Marco com chapa fixada próximo ao passeio público.

No interior da praça Carolino Anca Filho, na pista de chão batido, próximo a Rua Reinaldo Albrescht.

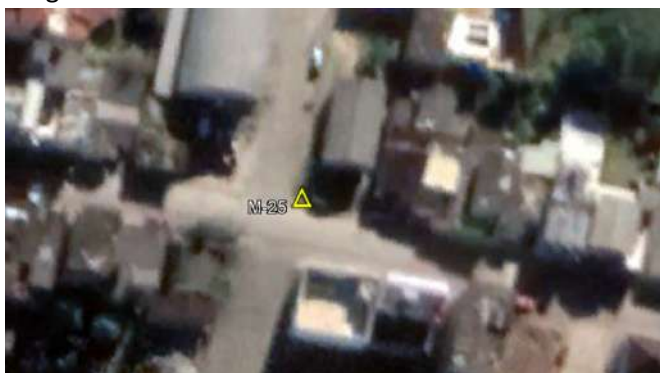
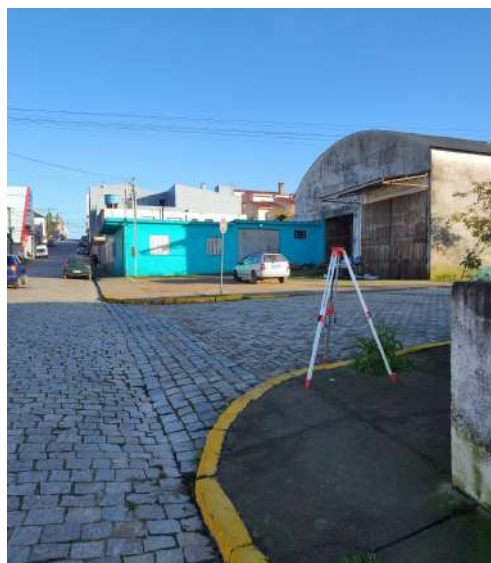
**Vértice: M-25**

No entroncamento da Rua Conde de Porto Alegre com a Rua Exército Nacional Brigadeiro Antônio de Sampaio, Perto a cooperativa UNAIC.

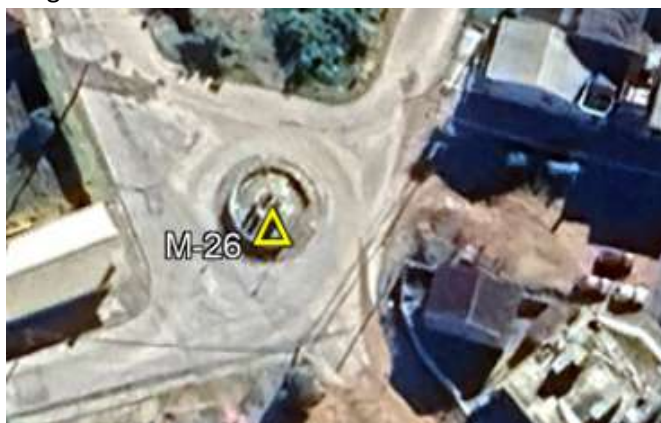
Imagem Panorâmica:

**Vértice: M-26**

Na entrada do monumento da Estação Férrea, junto à Rua Tenente Edgar Werhli.

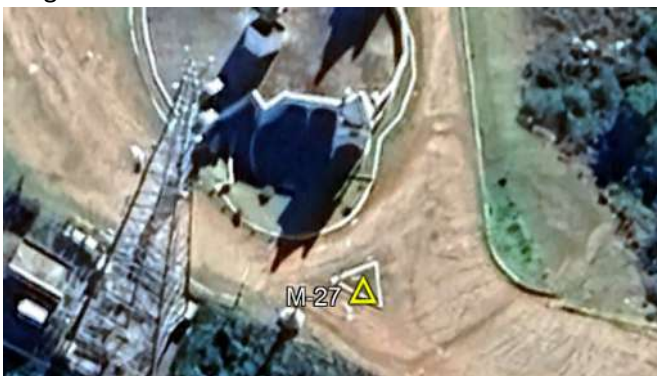
### Imagem Panorâmica:

**Vértice: M-27**

Chapa fixada em pedra no meio de canteiro com formato triangular ao lado santuário Nossa Senhora Aparecida.

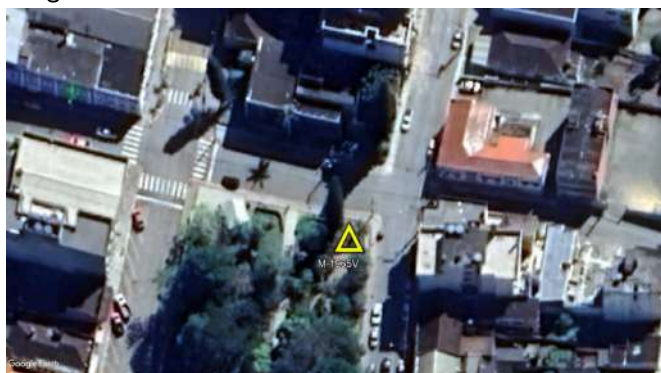
### Imagem Panorâmica:

**Vértice: M-1965V**

Chapa fixada na base do monumento em homenagem a Conrado Ernani Bento em frente ao prédio da Prefeitura desta cidade, a Rua Maria C.M. Bento com a Praça Dr. Francisco Carlos dos Santos.

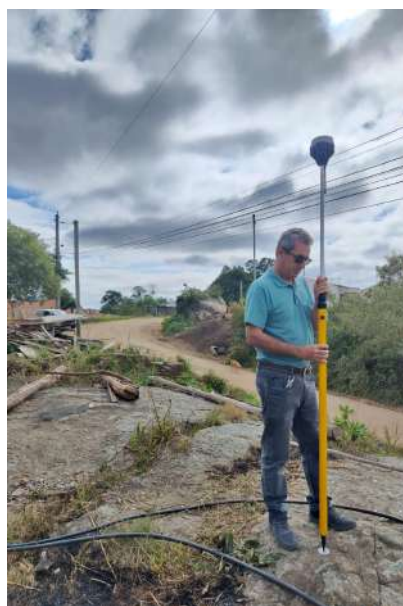
Foto do local:

**Vértice: M-28**

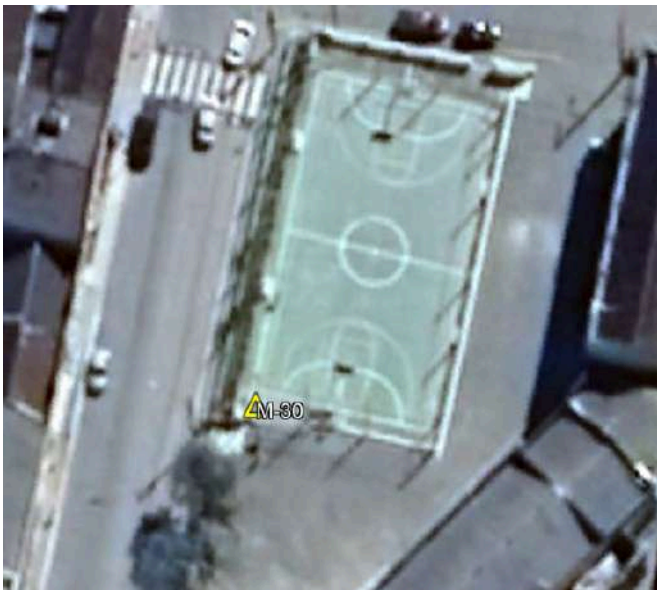
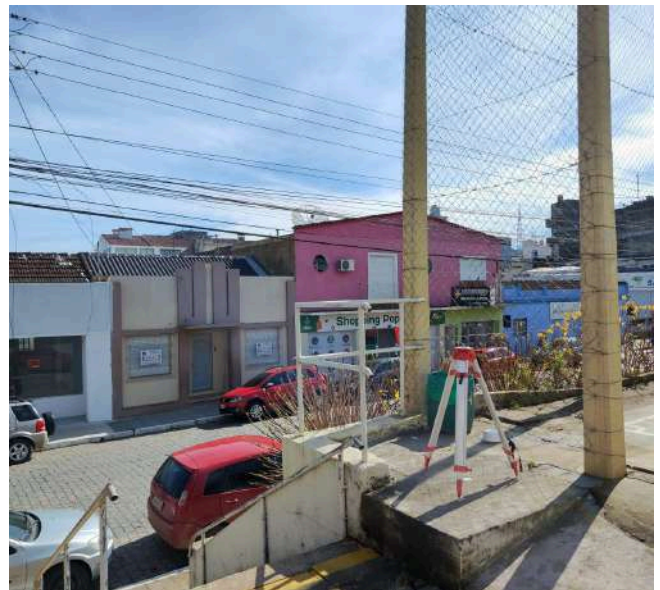
**Vértice: M-30**

Descrição:  
Chapa fixada no piso.

Itinerário:  
Chapa fixada no piso, próximo a escadaria que dá acesso a Rua General Osório.

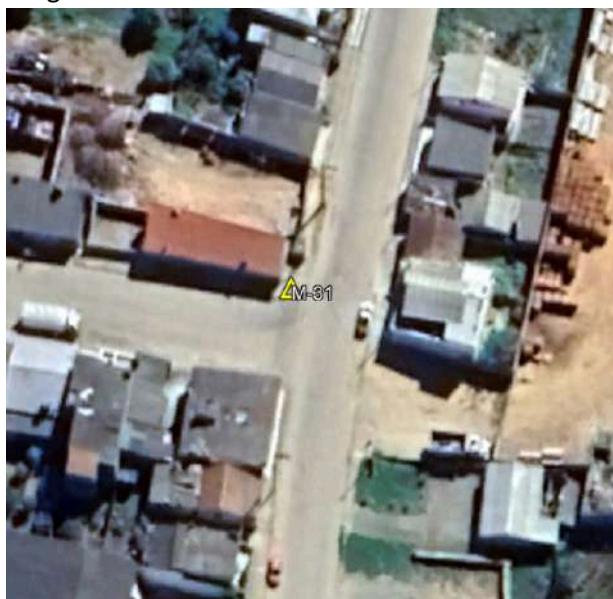
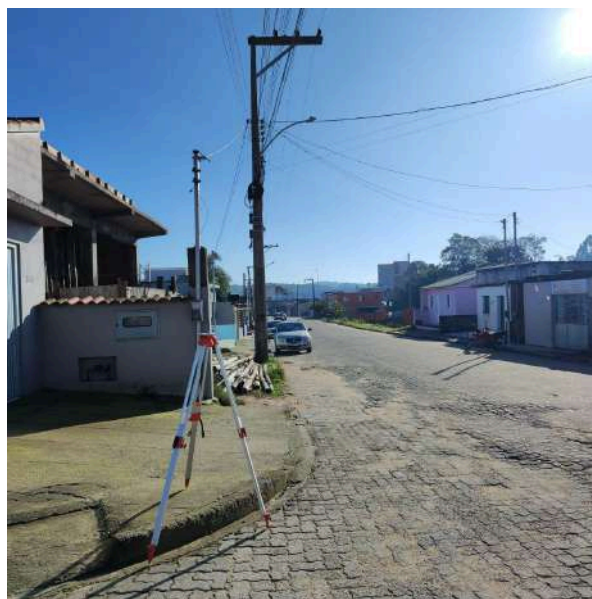
**Vértice: M-31**

Chapa fixada no piso.

Chapa fixada no piso, na esquina da Rua Getúlio Vargas e Rua Genes Bento, em frente ao prédio nº 850.

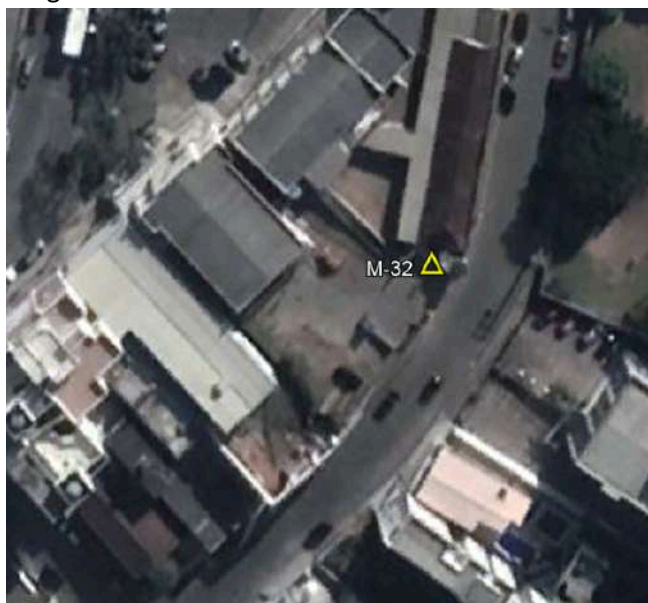
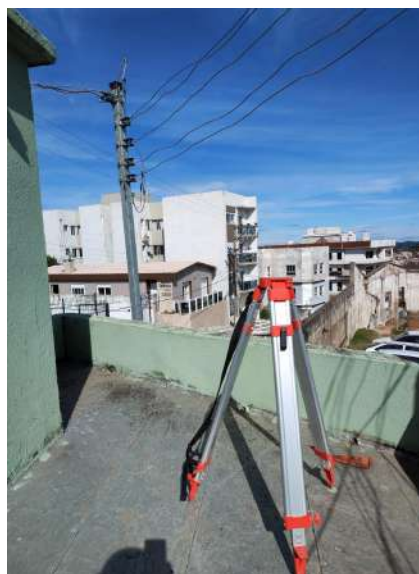
**Vértice: M-32**

Pino fixado em laje de concreto armado.

Localizado na laje da antiga guarita do prédio municipal, em frente ao Fórum.

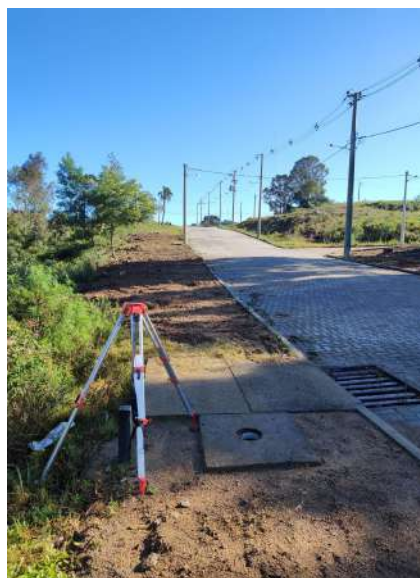
**Vértice: M-34**

Chapa fixada em marco de concreto.

Chapa fixada em marco de concreto no passeio público na Rua José Costa Almeida.

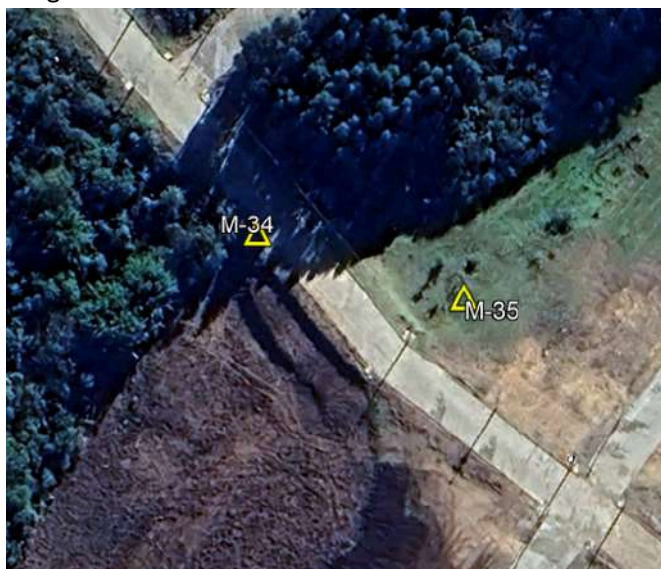
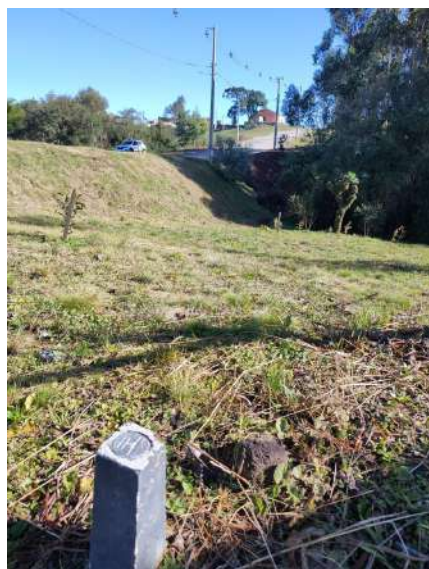
**Vértice: M-35**

Chapa fixada em marco de concreto.

Chapa fixada em marco de concreto dentro da área de recreação do loteamento Residencial Alice, próximo a Rua José Costa Almeida.

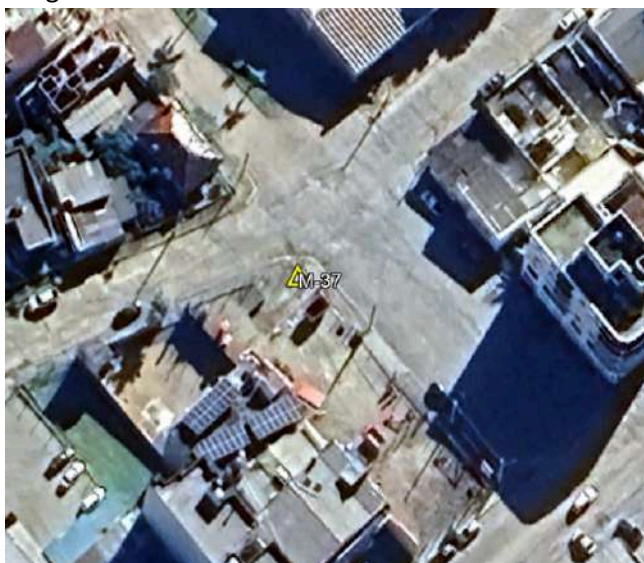
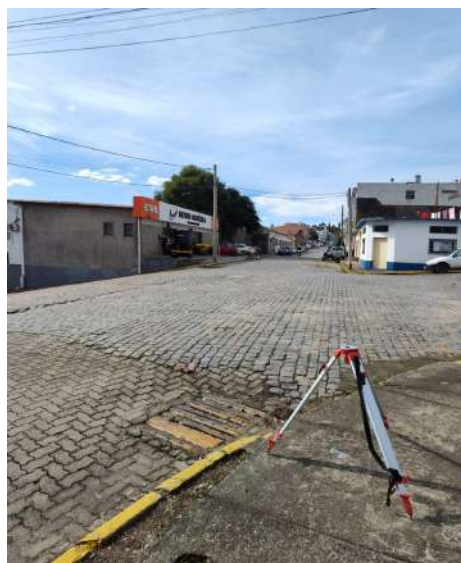
**Vértice: M-37**

Chapa fixada na calçada.

Chapa fixada na calçada, esquina da Rua General Câmara com a Avenida Vinte Um de Abril.

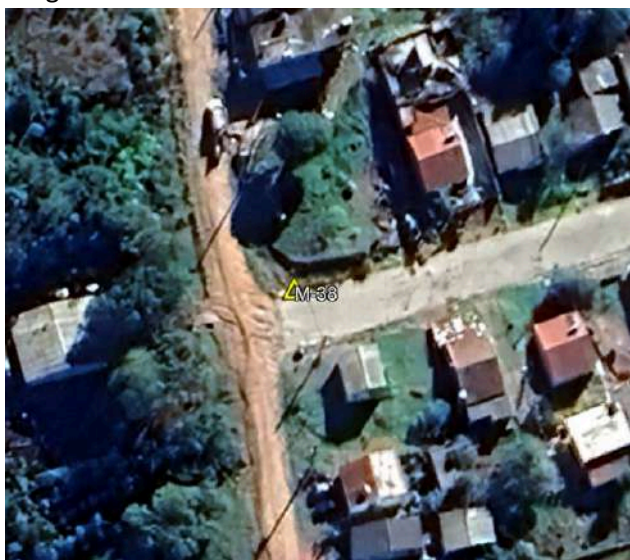
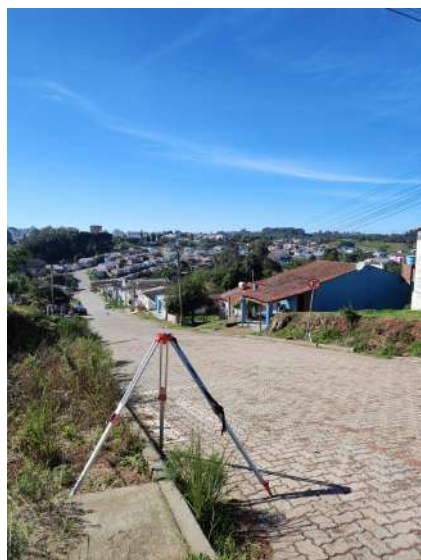
**Vértice: M-38**

Descrição:  
Chapa fixada no meio-fio.

Itinerário:  
Chapa fixada no meio-fio na esquina das Ruas Francisco de Paula Jorge com Rua Francisco Soares Mesko (Estrada das tropas)

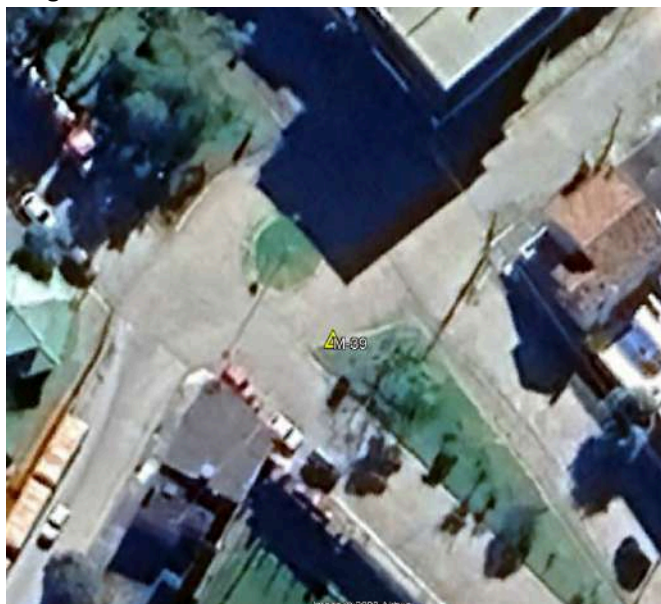
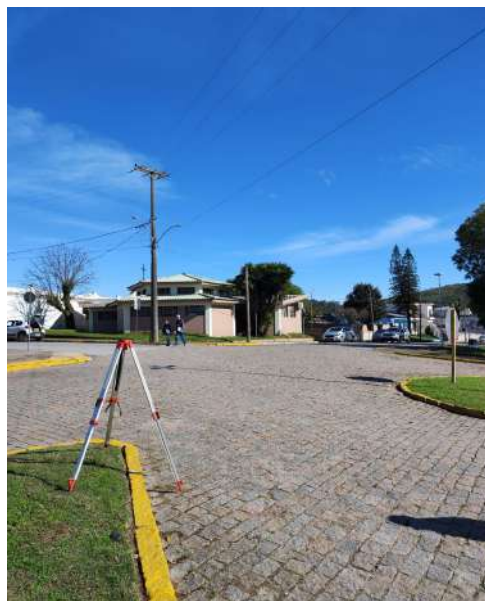
**Vértice: M-39**

Chapa fixada no meio-fio.

Chapa no meio-fio do canteiro da rótula da Avenida Vinte Um de Abril, próximo ao cemitério municipal.

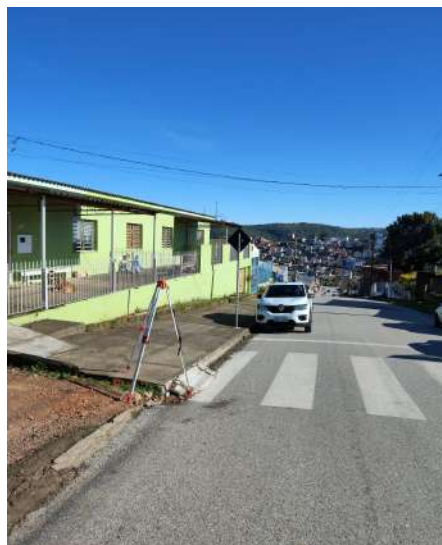
**Vértice: M-40**

Chapa fixada no piso.

Chapa fixada no piso, na calçada em frente ao prédio nº 951 da Rua João Goularte.

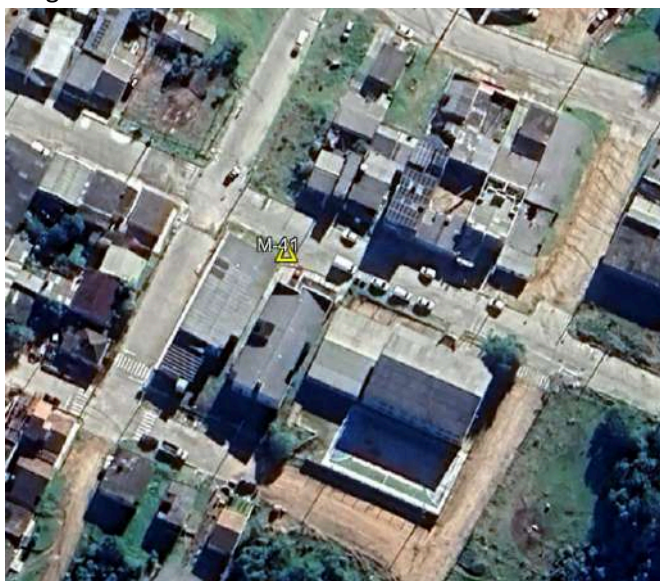
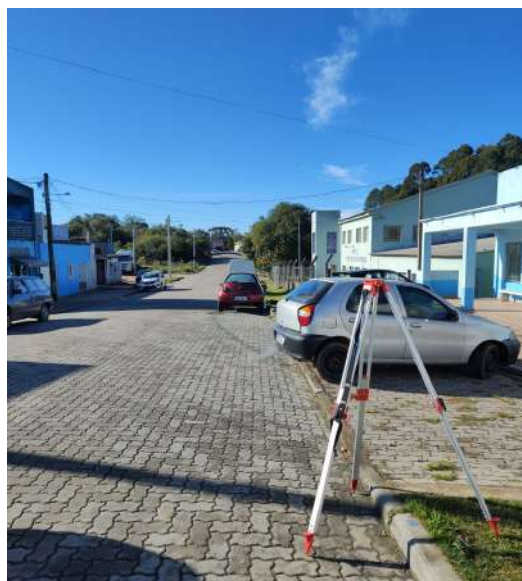
**Vértice: M-41**

Itinerário:  
Chapa fixada no meio-fio na Rua Lindolfo Otto Ernststein Hackbart, em frente ao posto de saúde da Vila Nova.

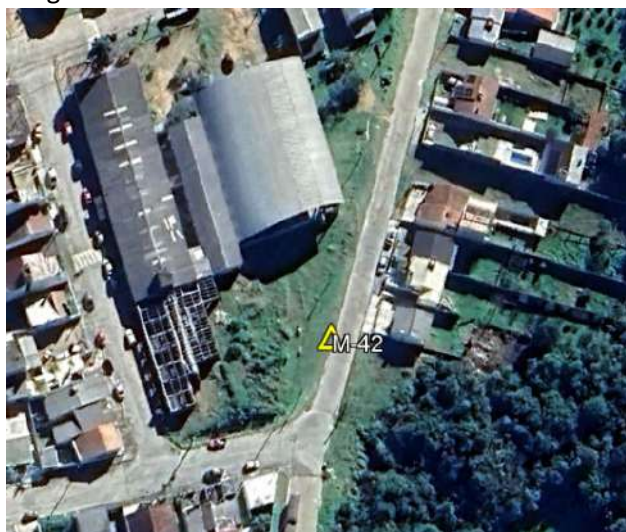
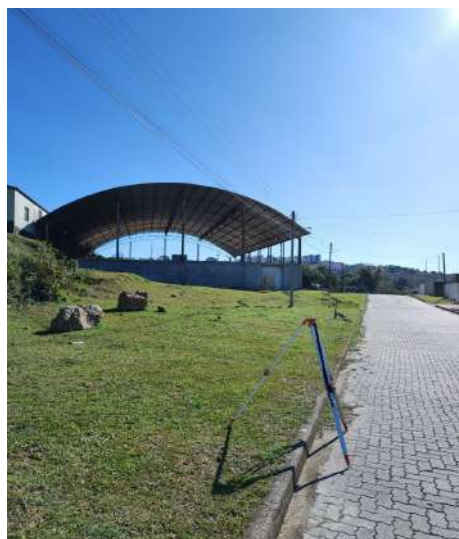
**Vértice: M-42**

Chapa fixada no meio-fio, nos fundos da E.M.E.F. Irmã Maria Firmina Simon, próximo a esquina com a Rua Juscelino Kubitschek.

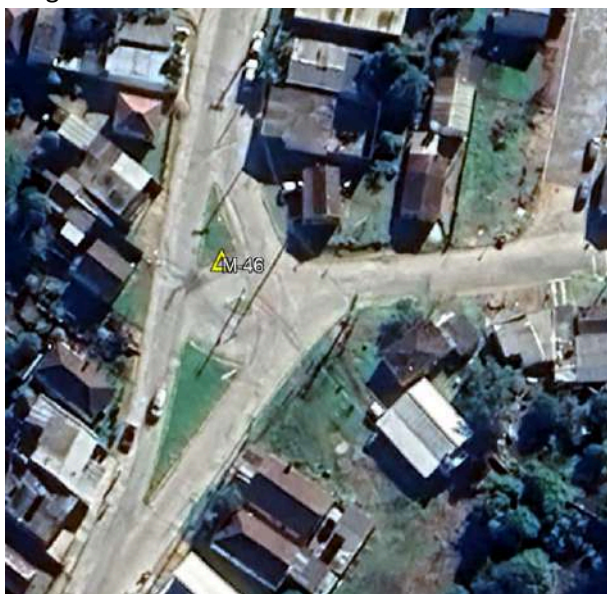
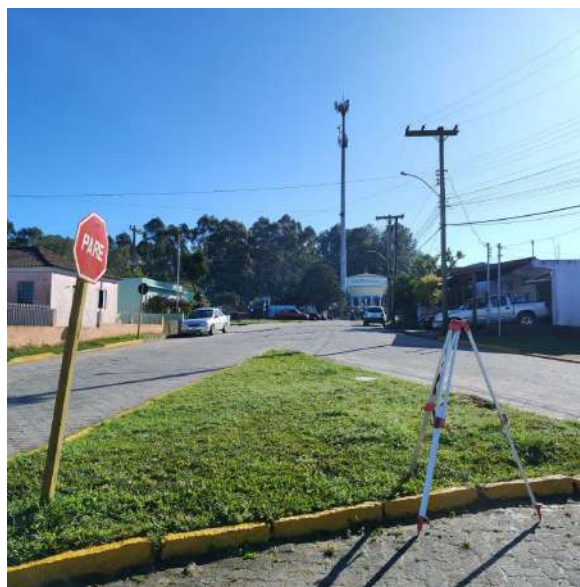
**Vértice: M-46**

Chapa fixada no meio-fio na Rua João Goularte no canteiro da rótula de entrada para a Estrada da Pedreira.

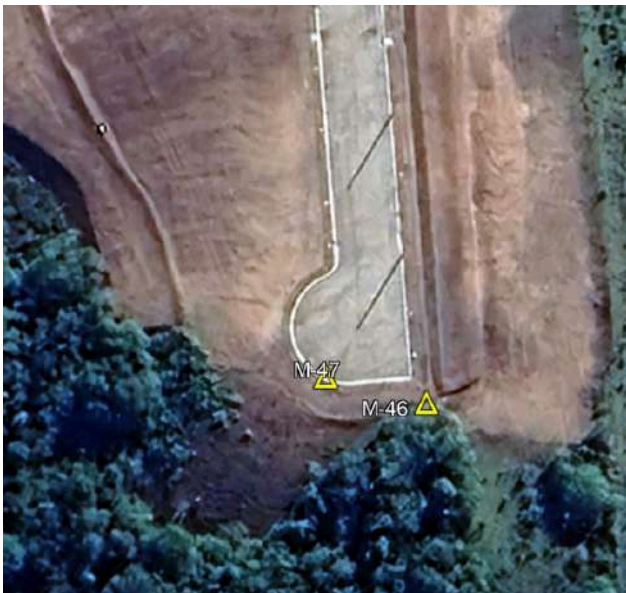
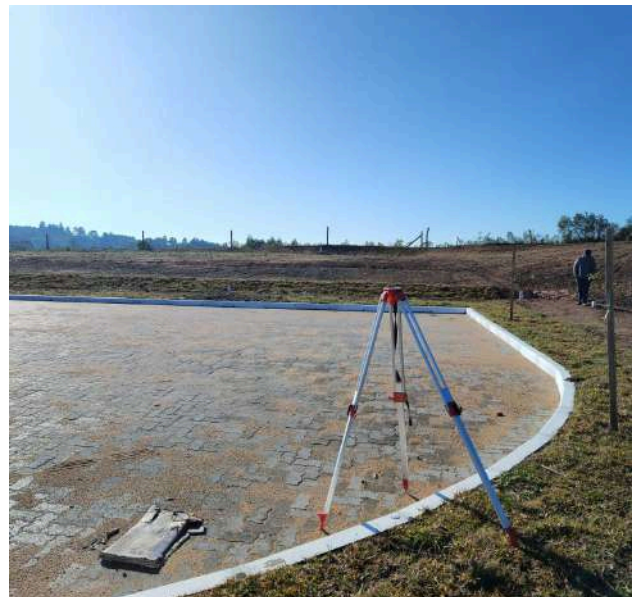
**Vértice: M-47**

Itinerário:  
Chapa fixada no meio-fio em cul-de-sac ao final da Rua Odilon de Almeida Mesko.

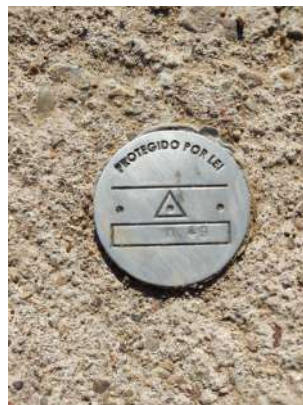
**Vértice: M-49**

Chapa fixada no piso.

Chapa fixada na calçada em frente ao prédio nº 1050 da Avenida Vinte Um de Abril.

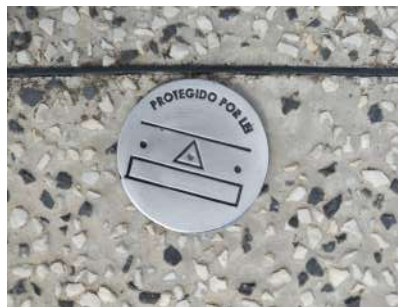
**Vértice: M-50**

Chapa fixada no piso.

Chapa fixada na calçada em frente ao prédio nº 55 da Rua Valdomiro Pereira Picanço.
